0 611 304 003

Issue } 08-06-13 **Fig./Abb. 1**  
Stand }

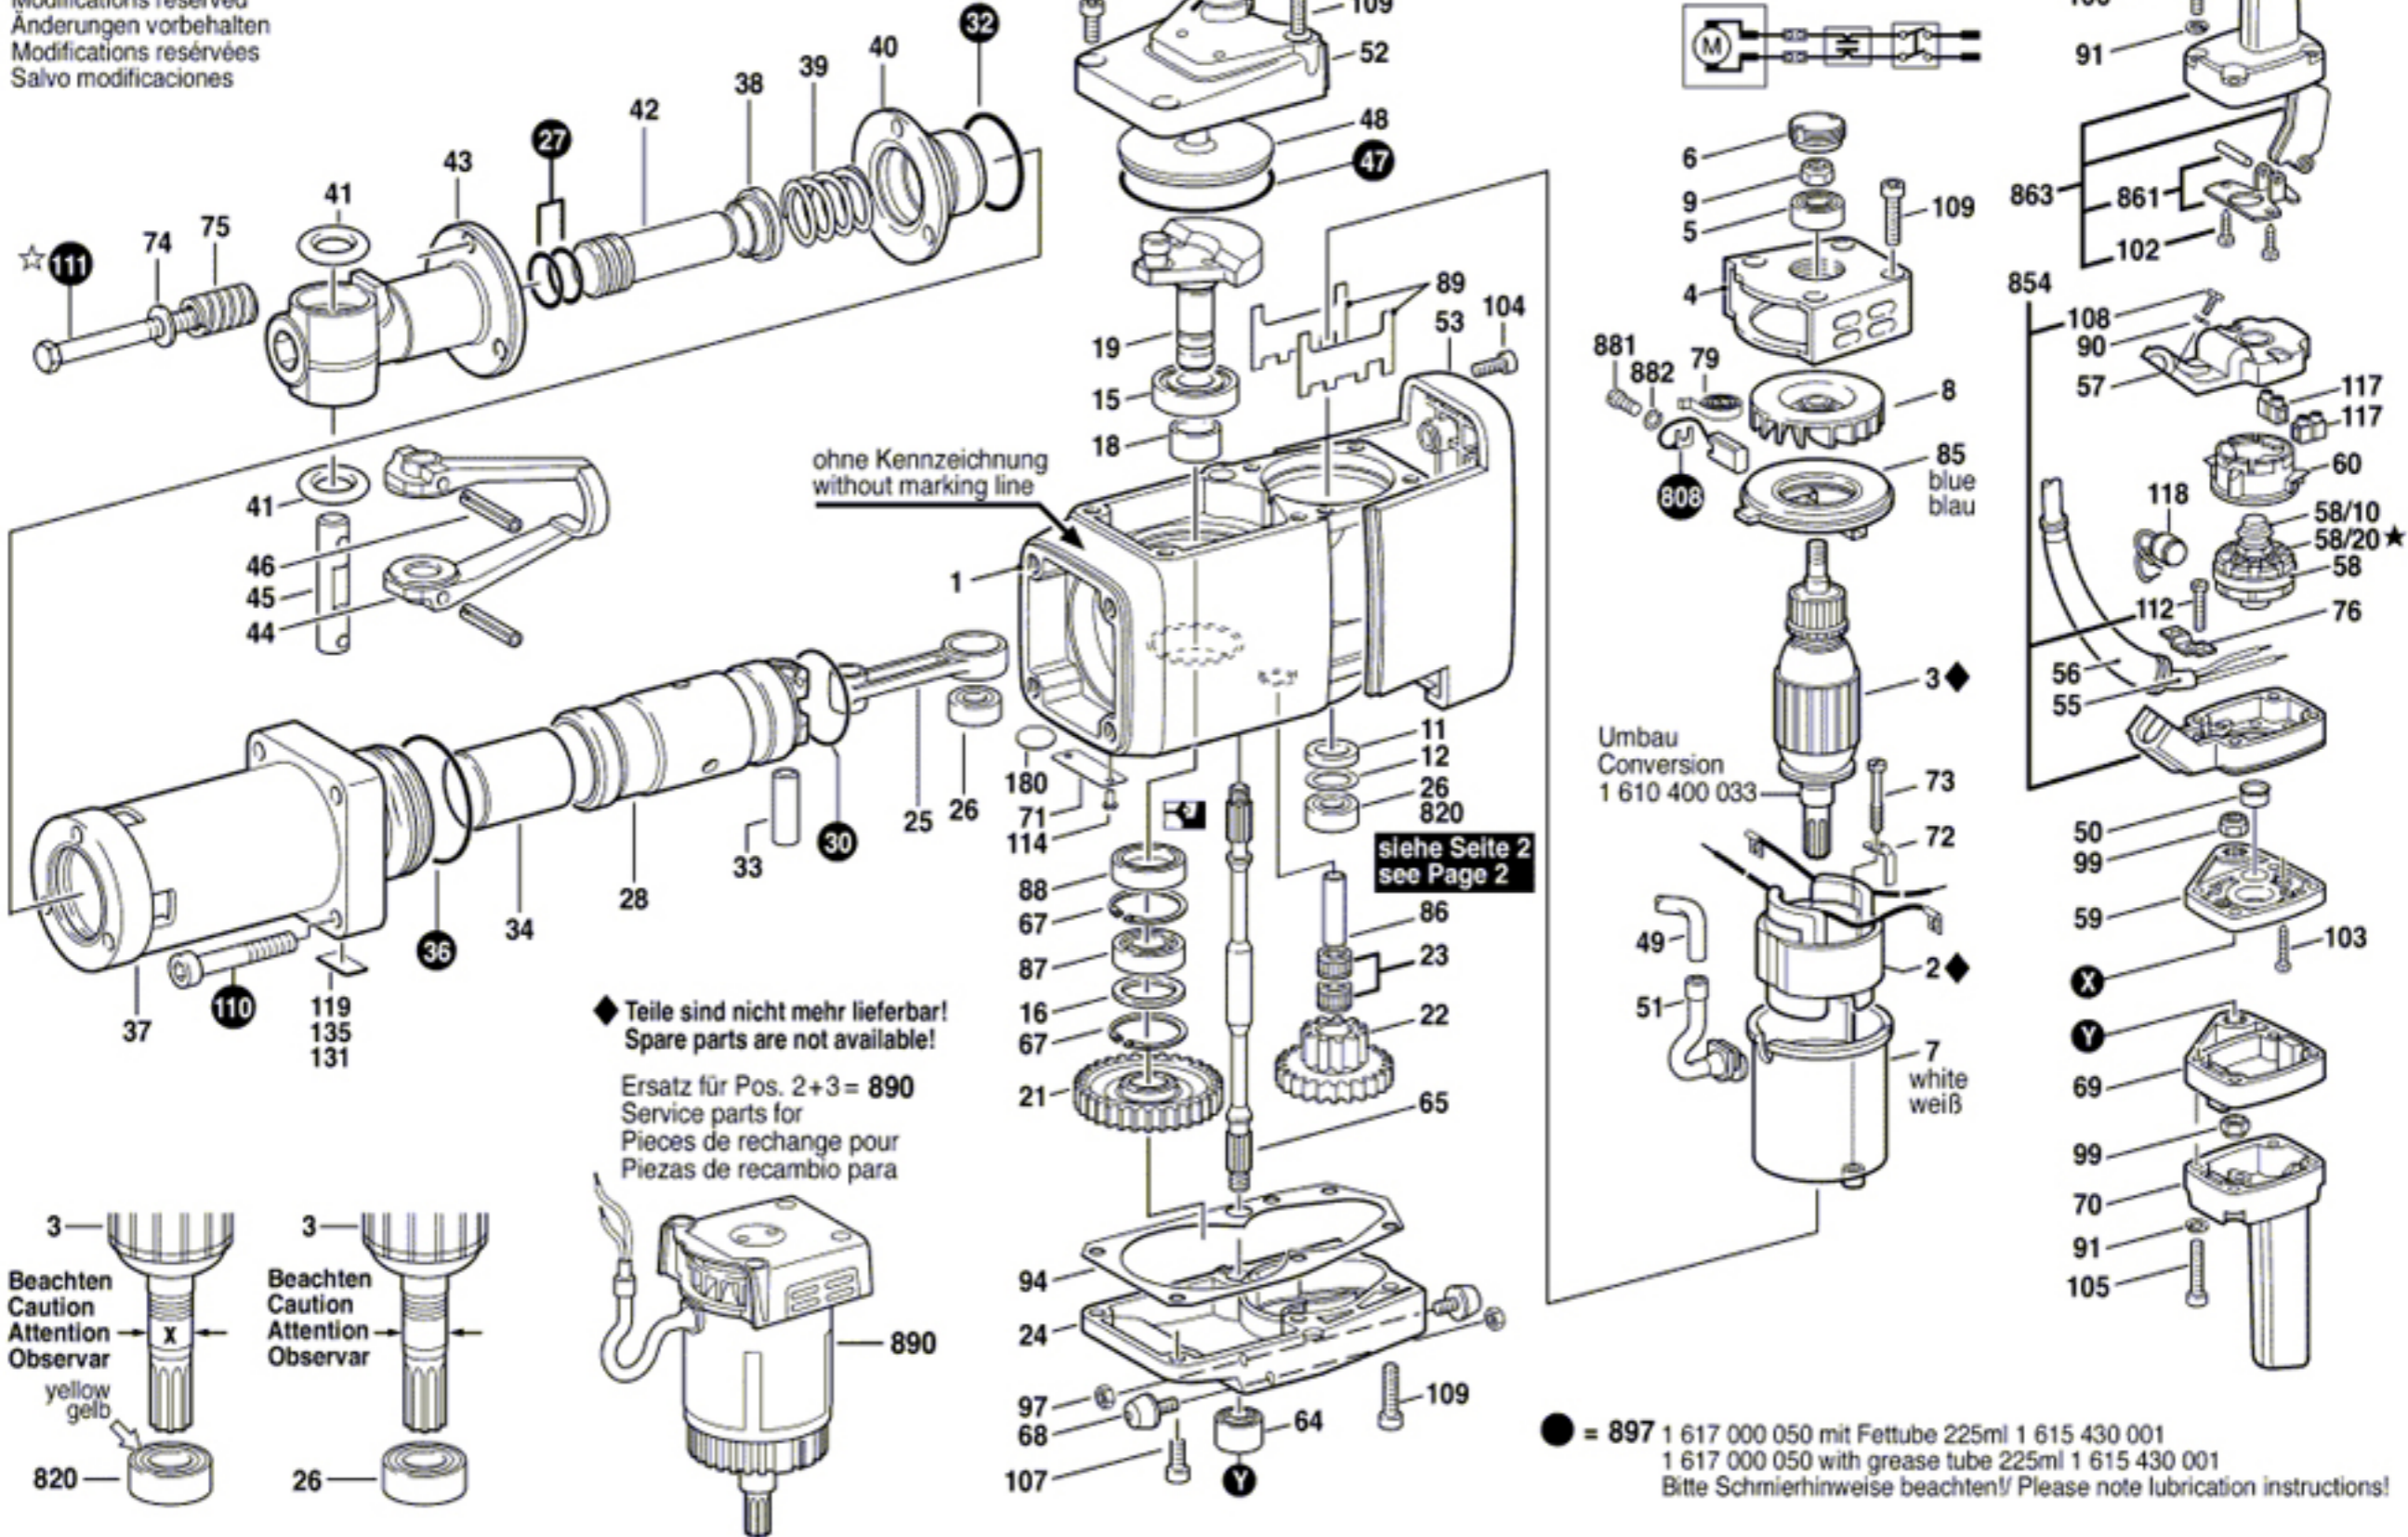
☆ mit Loctite 586 sichern  
secure with Loctite 586  
★ mit Loctite 222 sichern  
secure with Loctite 222

Einbaulage beachten  
Check installation position  
Attention au positionnement  
Téngase en cuenta  
la posición de montaje

◆ Teile sind nicht mehr lieferbar!  
Spare parts are not available!  
Ersatz für Pos. 2+3= 890  
Service parts for  
Pieces de rechange pour  
Piezas de recambio para

Umbau  
Conversion  
1 610 400 033

● = 897 1 617 000 050 mit Fettube 225ml 1 615 430 001  
1 617 000 050 with grease tube 225ml 1 615 430 001  
Bitte Schmierhinweise beachten! Please note lubrication instructions!

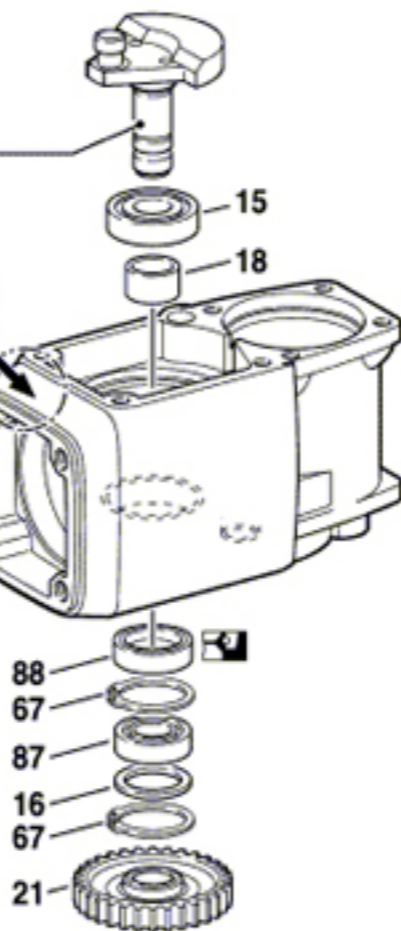
Neue Ausführung  
 New execution  
 Nouvelle exécution  
 Nueva ejecución

Neues Motorgehäuse, mit neuer Exzenterwelle.  
 New motor housing with new eccentric shaft.

Pos. 19  
 1 616 110 033  
 liegt lose bei  
 is separately included

Kennzeichnung  
 marking line

Pos. 801\*  
 1 617 000 851

Umbausatz = Pos. 800  
 Modification Set = pos. 800 } 1 617 000 852
